Tätskikt i våtrum

Med tätskikt i våtrum menas det skikt i väggbeklädnad eller golvbeläggning som är avsett att förhindra att vatten tränger igenom till underliggande väggar och golv.

I denna undersökning har skadetyper delats upp i två grupper, skador orsakade av läckage genom väggens eller genom golvets tätskikt. Skadorna har sedan klassificerats med avseende på material och skadeorsaker.

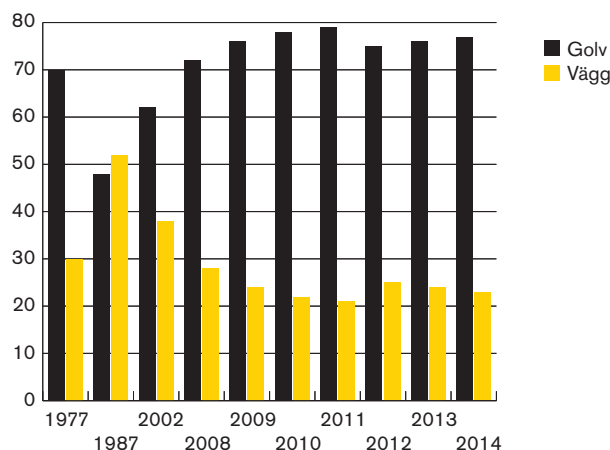
Jämförelse av procentandelarna för golv- och väggskador med undersökningarna 1977, 1987, 2002, 2008, 2009, 2010, 2011, 2012, 2013 och 2014.

Andelen skador genom tätskikt på golv är mer än tre gånger så stor som skador genom tätskikt på vägg.

TÄTSKIKT I	ANTAL	PROCENT
Vägg	250	22
Golv	861	78
TOTAL	1 111	100

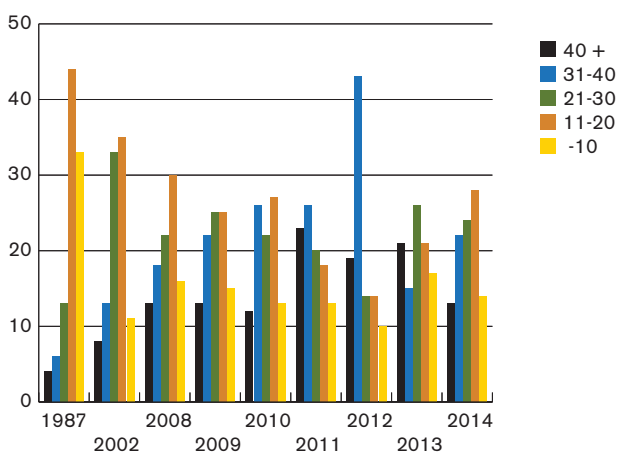
Antal väggskador i åldersgrupper om 10 år i procentandelar. Jämförelse med undersökningen 1987, 2002, 2008, 2009, 2010, 2011, 2012, 2013 och 2014.

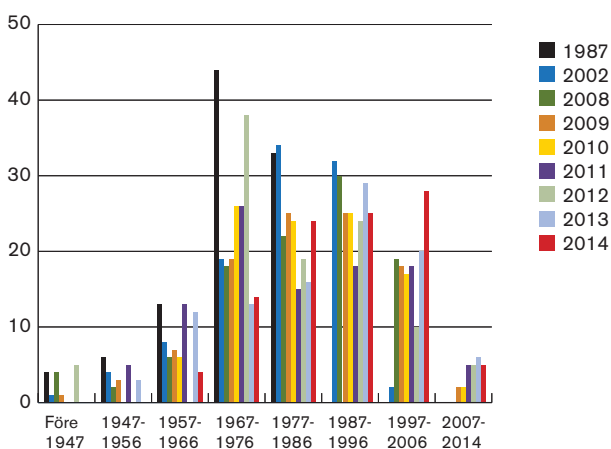
Antal skadade väggar fördelade efter installationsår i tioårsperioder i procentandelar i jämförelse med undersökningen 1987, 2002, 2008, 2009, 2010, 2011, 2012, 2013 och 2014. Materialet indelat i samma tioårsperioder som visades i undersökningen 1987

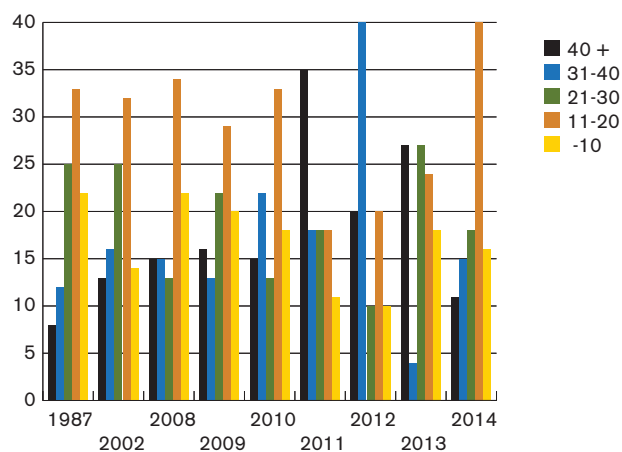
Antal skador i väggar med kakelbeklädnad i åldersgrupper om 10 år i procentandelar. Jämförelse mellan undersökningarna 1987, 2002, 2008, 2009, 2010, 2011, 2012, 2013 och 2014.

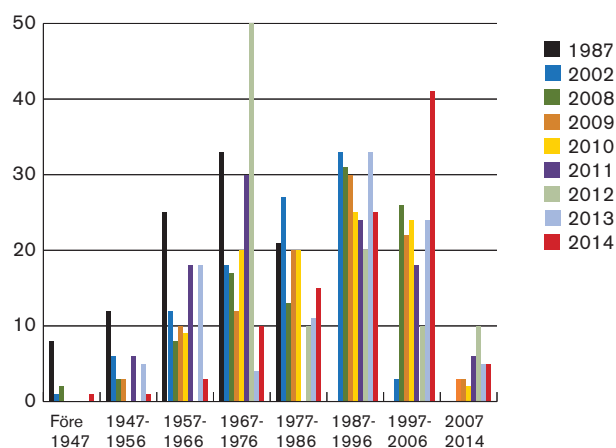
Antal skador på kakelväggar fördelade efter installationsår i tioårsperioder i procentandelar. Jämförelse mellan undersökningarna 1987, 2002, 2008, 2009, 2010, 2011, 2012, 2013 och 2014. Materialet är indelat i samma tioårsperioder som visades i undersökningen 1987.

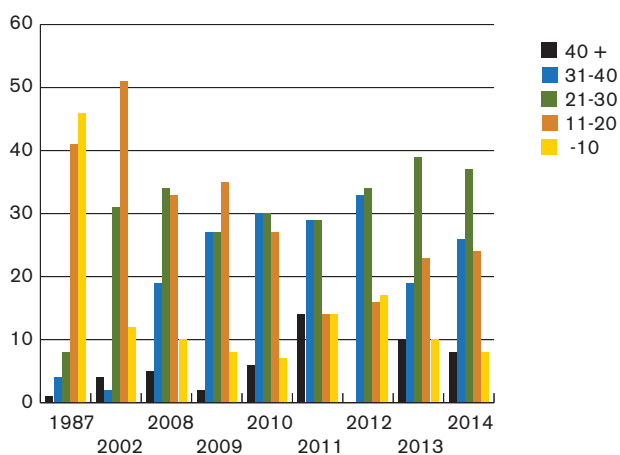
Antal skador i väggar med trådsvetsad plastmatta i åldersgrupper om 10 år i procentandelar. Jämförelse mellan undersökningarna 1987, 2002, 2008, 2009, 2010, 2011, 2012, 2013 och 2014.

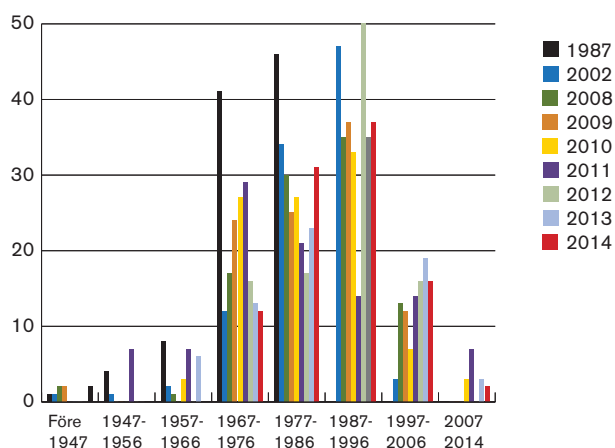
Antal skador på väggar med trådsvetsad plastmatta fördelade efter installationsår i tioårsperioder i procentandelar. Jämförelse med undersökningarna 1987, 2002, 2008, 2009, 2010, 2011, 2012, 2013 och 2014. Materialet är indelat i samma tioårsperioder som visades i undersökningen 1987.

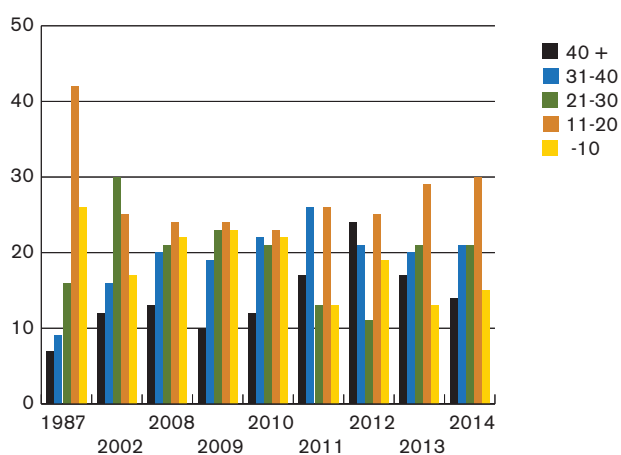
Antal golvsador i åldersgrupper om 10 år i procentandelar. Jämförelse mellan undersökningarna 1987, 2002, 2008, 2009, 2010, 2011, 2012, 2013 och 2014.

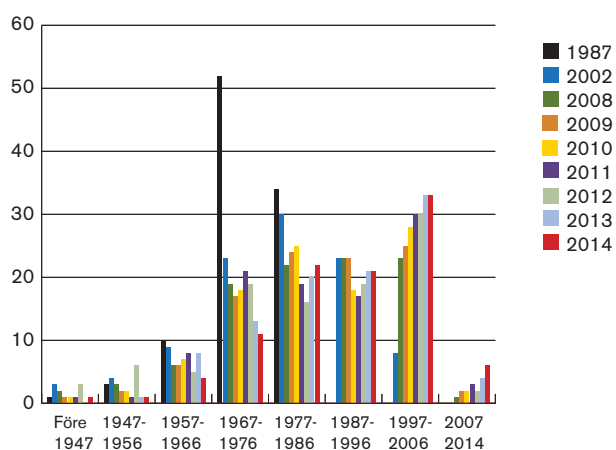
Antal skadade golv fördelade efter installationsår i tioårsperioder i procentandelar. Jämförelse mellan undersökningarna 1987, 2002, 2008, 2009, 2010, 2011, 2012, 2013 och 2014. Materialet är indelat i samma tioårsperioder som visades i undersökningen 1987.

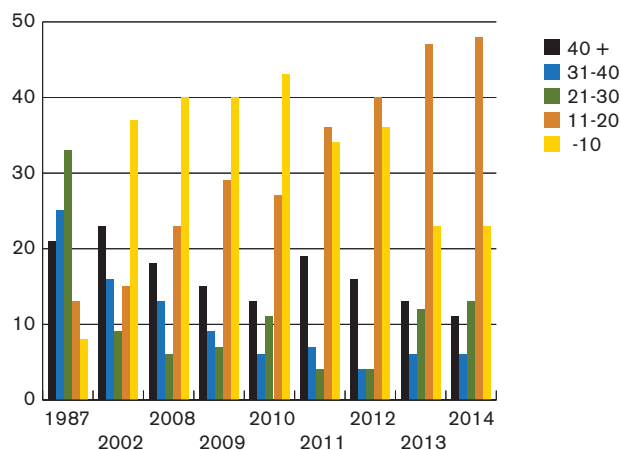
Antal golvsador med keramiskt material i åldersgrupper om 10 år i procentandelar. Jämförelse mellan undersökningarna 1987, 2002, 2008, 2009, 2010, 2011, 2012, 2013 och 2014.

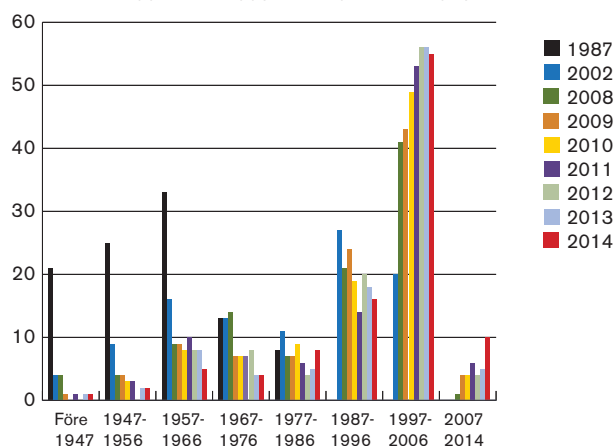
Antal skadade golv med keramiskt material fördelade efter installationsår i tioårsperioder i procentandelar. Jämförelse mellan undersökningarna 1987, 2002, 2008, 2009, 2010, 2011, 2012, 2013 och 2014. Materialet är indelat i samma tioårsperioder som visades i undersökningen 1987.

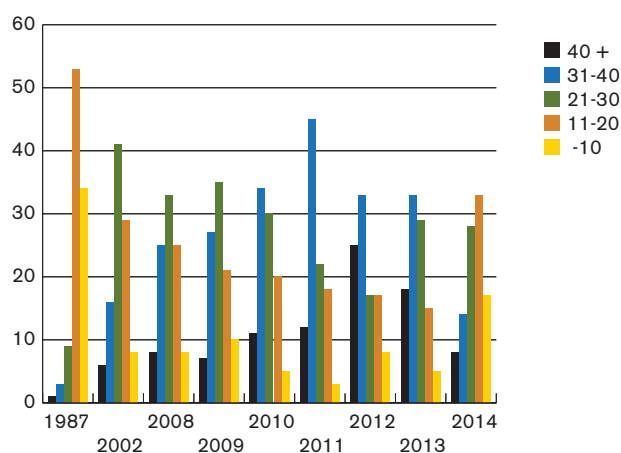
Antal golvsador med trådsvetsad plastmatta i åldersgrupper om 10 år i procentandelar. Jämförelse mellan undersökningarna 1987, 2002, 2008, 2009, 2010, 2011, 2012, 2013 och 2014.

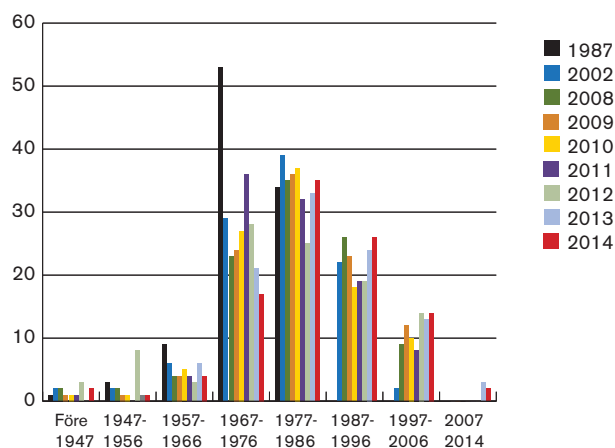
Antal skadade golv med trådsvetsad plastmatta fördelade efter installationsår i tioårsperioder i procentandelar. Jämförelse mellan undersökningarna 1987, 2002, 2008, 2009, 2010, 2011, 2012, 2013 och 2014. Materialet är indelat i samma tioårsperioder som visades i undersökningen 1987.
